Information om inkomna svar på SHK:s anmälan och rekommendationer om brister i takkonstruktion

Statens haverikommission (SHK) utreder takraset på idrottshallen Tarfalahallen i Kiruna den 7 mars 2020 (O-4/20). Takraset medförde att ungefär halva hallbyggnaden kollapsade. Vid tiden för händelsen befann sig två personer i byggnaden, men ingen av dem kom till fysisk skada.

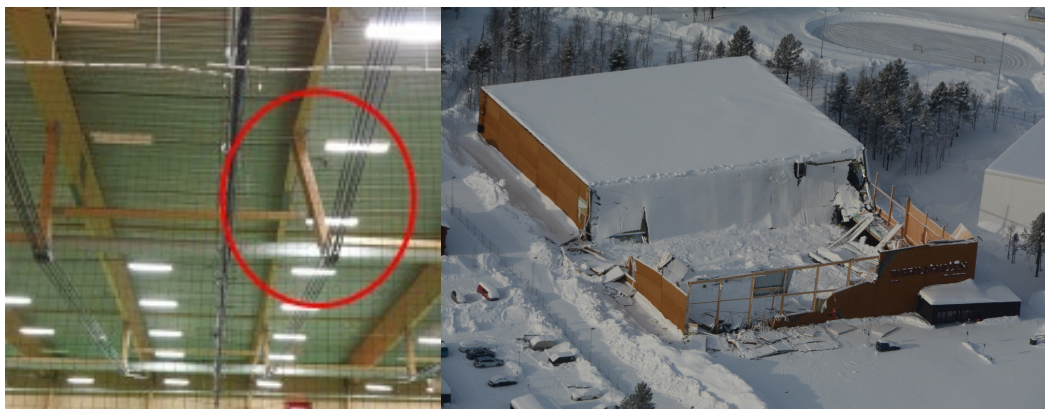
Figur 1. Till vänster en bild tagen strax före raset. Notera den markerade snedställda trycksträvan. Till höger Tarfalahallen två dagar efter raset. Bild till vänster från vittnet, bild till höger från Polisen. Bilderna får spridas vidare med information om ursprunget.

Slutsatsen var att taket rasade på grund av otillräcklig stabilitet i takkonstruktionen och inte på grund av att snötyngden överskred takets beräknade bärförmåga.
